ホコリも積もれば事故となる

～年末は配線器具の掃除・チェックもお忘れなく～

独立行政法人製品評価技術基盤機構 [NITE (ナイト)、理事長：長谷川 史彦、本所：東京都渋谷区西原] は、年末の大掃除の時期に合わせて、配線器具の注意喚起を行います。

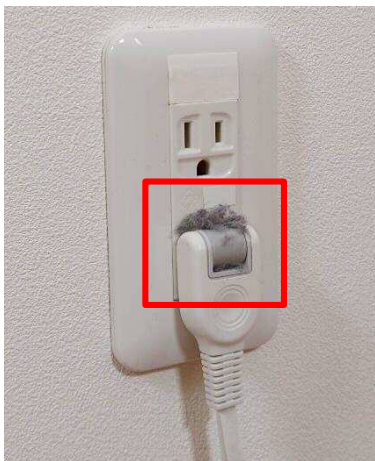
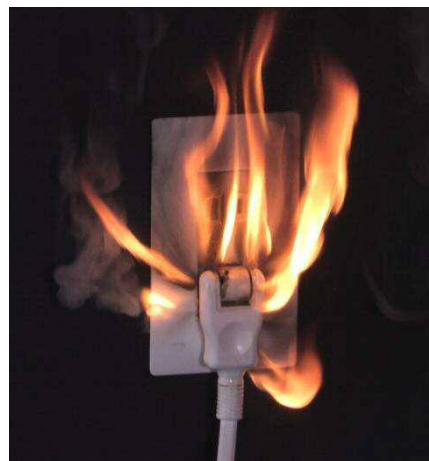
ほこり等の付着によりトラッキング現象^{※2}が生じてコンセントが発火

このような事故を防ぐため、大掃除を行うこの機会に配線器具周りも掃除するとともに、使い方や設置状況などに問題がないか改めて確認しましょう。大掃除のときだけでなく、日頃の生活でも意識するようお願いします。

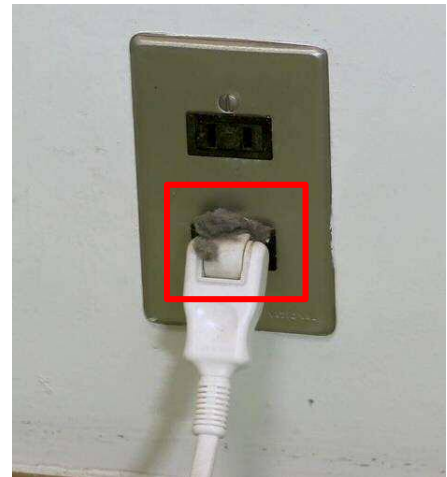
電源プラグはコンセントや電源タップとの間に隙間が生じないようにしっかりと差し込み、定期的に掃除してほこりを取り除いてください。電源プラグをコンセントや電源タップとの間に隙間がある状態で差したままにすると、隙間にほこりがたまって表面に水分が付着したり、水分が内部に浸入したりしてショートやトラッキング現象が生じるおそれがあります。

コンセントに差し込んだプラグの周辺にほこりがたまっている様子

掃除の際は、必ずコンセントや電源タップから差し込みプラグを抜いて、“から拭き”でほこり等のよごれを取り除いてください。コンセントや電源タップの差し込みにアルコールスプレー等の洗浄液が直接かかるとショートやトラッキング現象が生じるおそれがあります。

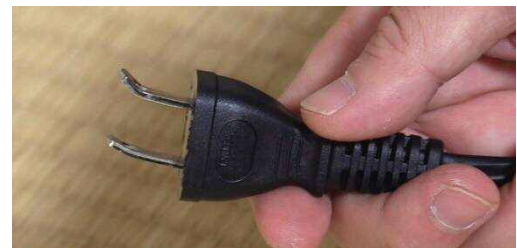
電源プラグが変形した状態で使用すると、コンセントの刃受け金具と正常に接触せず、異常発熱や発火に至るおそれがあります。テーブルタップを踏みつけてしまったり、コンセントから力任せに引き抜いてしまったりした際に電源プラグは変形します。設置場所や抜き差しに注意してください。電源プラグが変形した場合は使用を中止し、メーカーや販売店にご相談ください。

変形した電源プラグ

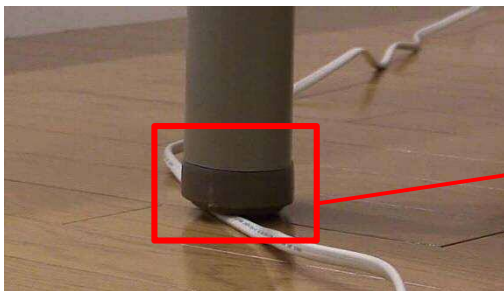
延長コードやテーブルタップの電源コードを折り曲げる、踏みつける、引っ張るといった、外部から電源コードに無理な力が加わる使い方をすると、電源コードの芯線が断線して、異常発熱や発火に至るおそれがあります。机や椅子の脚などでコードを踏みつけたり、足に引っ掛けたりしないよう、配線は設置状況に注意し、電源プラグは電源コードではなくプラグ本体を持って抜き差ししてください。

電源コードを踏みつけている様子

電源コード内部の芯線が半断線している様子
(X線写真)

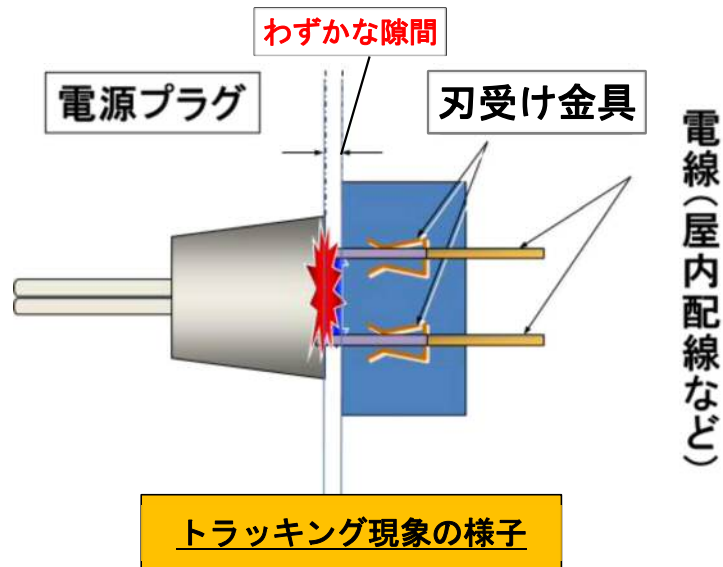
○トラッキング現象の発生メカニズム（トラックが成長する過程（再現実験））

コンセントや電源プラグの周囲、隙間や内部にほこりや水分が付着した状態で使用すると、付着したほこりと水分によって電源プラグ栓刃の間等に微弱な電流が流れる状態となり、火花放電が繰り返されます。その結果、絶縁の役割を果たしている樹脂部分が徐々に炭化していき、トラック（電気の通り道）が生成されて異常発熱し、発火へと至ります。この現象を「トラッキング現象」といいます。

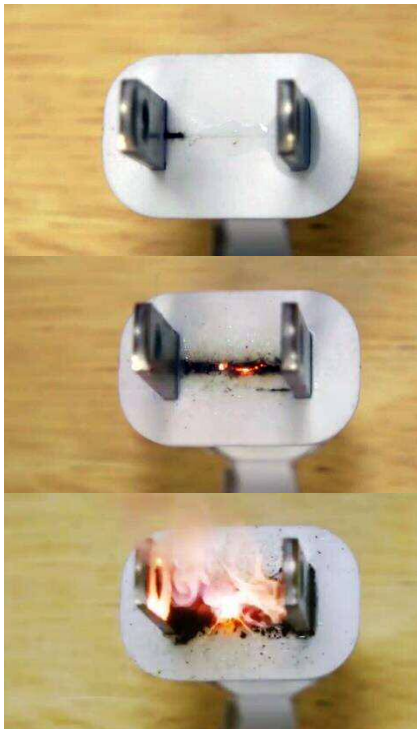
ほこり、水分などの付着によってプラグ栓刃間で火花放電が発生。

繰り返し火花放電が発生し、プラグ栓刃間が炭化する。

炭化によって電気抵抗が低下し、プラグ栓刃間がショートし発火する。

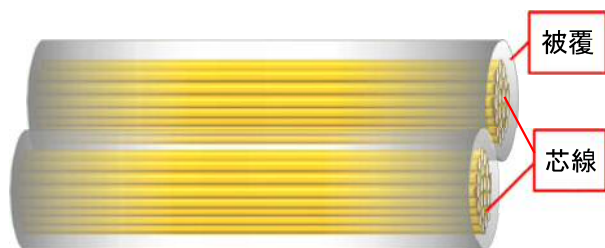
- ① 正常時の電源コード内部の様子
(※) コードの被覆部を透明にして、内部の芯線を見えるようにしている。

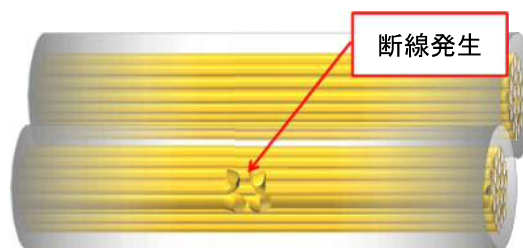
- ② 使用中の屈曲や引っ張りなどによって芯線の一部が断線した状態。このまま使用を続け、外から無理な力が加わると、断線箇所や断線本数が増える。

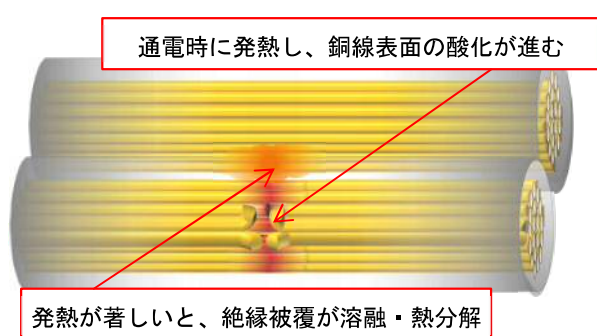
- ③ 芯線が部分的に断線した電源コードに電流が流れると、断線部分では電流の通り道が細くなっているため、その部分で温度が上昇し、樹脂製の絶縁被覆が熱分解される。(コードの表面が熱で溶ける)

被覆の溶融や断線進展により芯線が絶縁部分を突き抜けショート

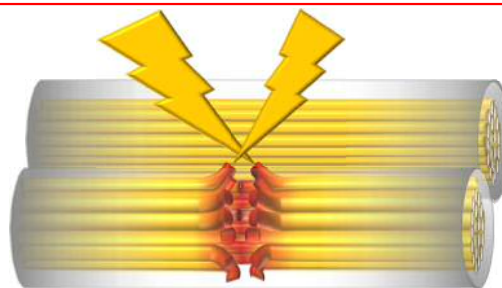
- ④ 異常発熱によって、絶縁被覆が破壊され、そこに過負荷(大きすぎる電流)やコードを束ねて使用していたなどの条件が重なると、異極間の芯線が接触してショートする場合がある。
