● 火災を防ぐためには

● 火災事例

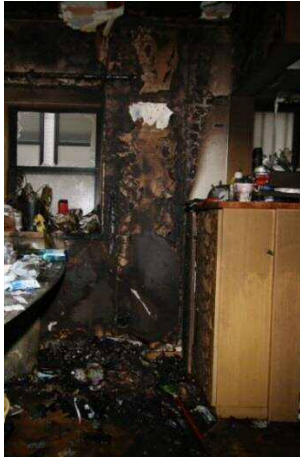
この火災は、住宅1階のリビングキッチン内で電動アシスト自転車用バッテリーの出力電圧が異なる充電器で充電したため、時間の経過とともに過充電になり、電池内の正極と負極間で短絡を起こし、出火したものです。

写真 1-1 出火箇所の焼損状況

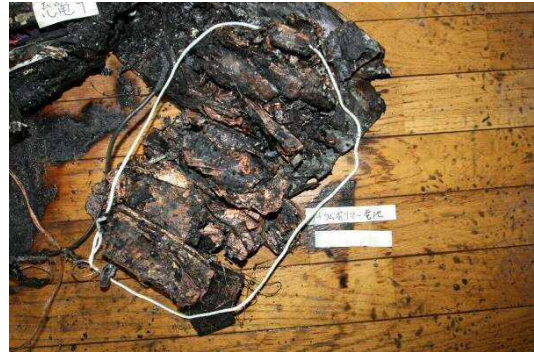
写真 1-2 焼損した電池

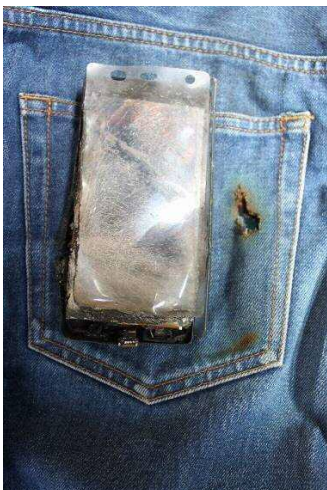
この火災は、事務所の勤務者が屋内階段を下りている際、足を滑らせてしりもちをついたため、ズボンの後ろポケットに入れていたスマートフォンのバッテリーパックが破損し、電池内の正極と負極間で短絡を起こし、衣類に着火し出火したものです。

写真 2-1 ズボンの焼損状況

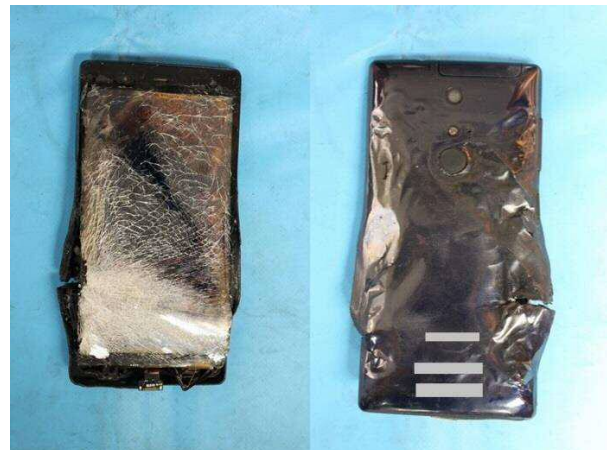
写真 2-2 スマートフォンの焼損状況

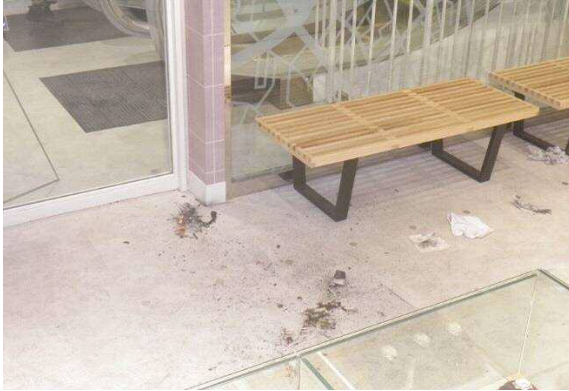
この火災は、物品販売店舗6階の売場内を歩いていた外国人観光客が、背負っていたリュックに入れていた電子たばこの予備バッテリーが、セル内部で短絡して出火したものです。

写真3-1 店舗内出火箇所の状況

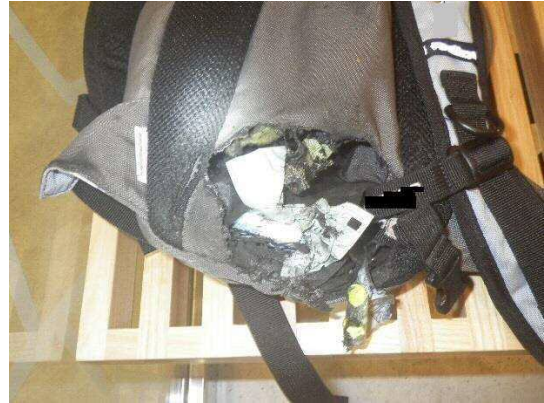
写真3-2 リュックの焼損状況

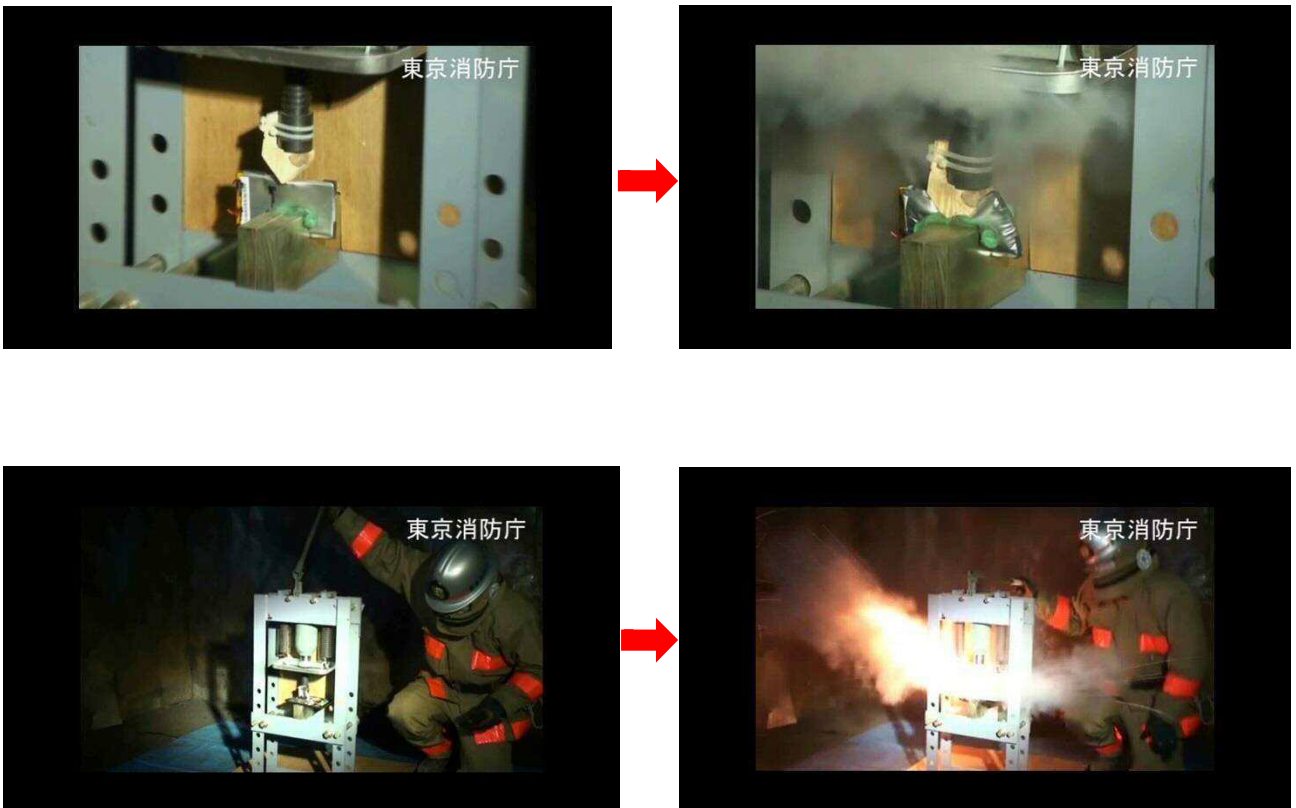
リチウムイオン電池を圧潰
